# 大连金来矿业有限责任公司

## “9·30”一般片帮事故调查报告

经调查认定，大连金来矿业有限责任公司“9·30”片帮事故，是一起因作业人员超挖充填体造成侧帮失稳倾倒的一般生产安全责任事故。

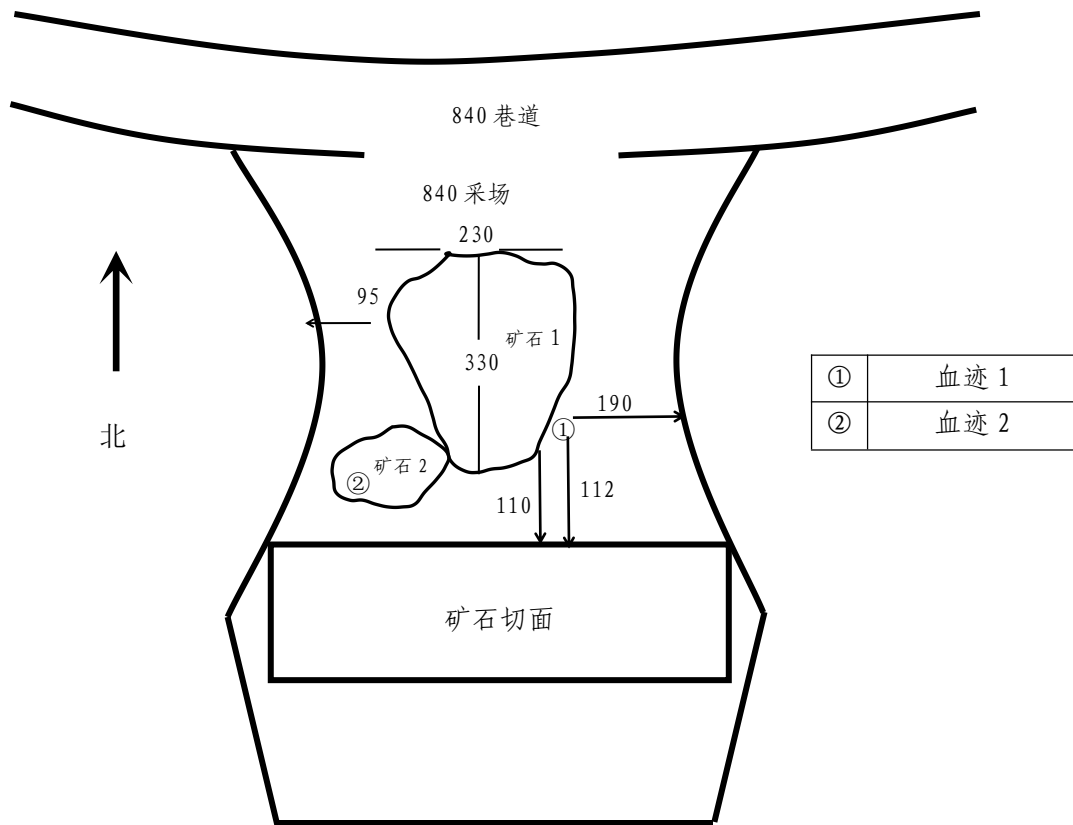
大连金来矿业有限责任公司片帮事故现场示意图（单位：cm）

事故现场位于盲竖井8中段840采场42线，采场宽度约4.5米，顶板高度约4米，东侧上盘有砖墙支护，西侧为下盘岩体，倾角约75°，北侧为倒料斜坡，南侧呈斜坡状堆放矿石。片帮矿石1南北长约330cm，东西宽约230cm，高约103cm，矿石距西侧墙体95cm，距南侧切面110cm，矿石2位于矿石1西南侧。

扒渣作业人员违规作业，违反金来矿业《安全操作规程》中采场出矿工（扒渣工）安全操作规程第9条的规定，根底超挖充填体致侧帮失稳倾倒。扒渣作业人员在作业过程中，违规将充填体作为矿石采掘，未注意对侧帮根底的保护，导致侧帮失稳倾倒，将自己砸中，是事故发生的直接原因。

**（二）突出顶板管理。**金来矿业严格落实顶板分级管理制度，对因地质变化、顶板破碎的作业场所，技术部门必须制定有针对性的安全技术措施。严格执行“敲帮问顶”，处理顶板和两帮的浮石确认安全后方可进行作业，严禁在同一采场同时凿岩和处理浮石，对已排险的顶板边帮，要注意“回头看”，发现安全隐患及时消除。切实防范和消除非煤矿山冒顶片帮作为第一排名事故带来的巨大隐患。
